# **WB- Analyse des S-Bahn-Unfalls von Neufahrn**

Dipl.-Ing. Oliver Lemke

„Bieleschweig“-Workshop 6 - 22. und 23. September 2005, Braunschweig

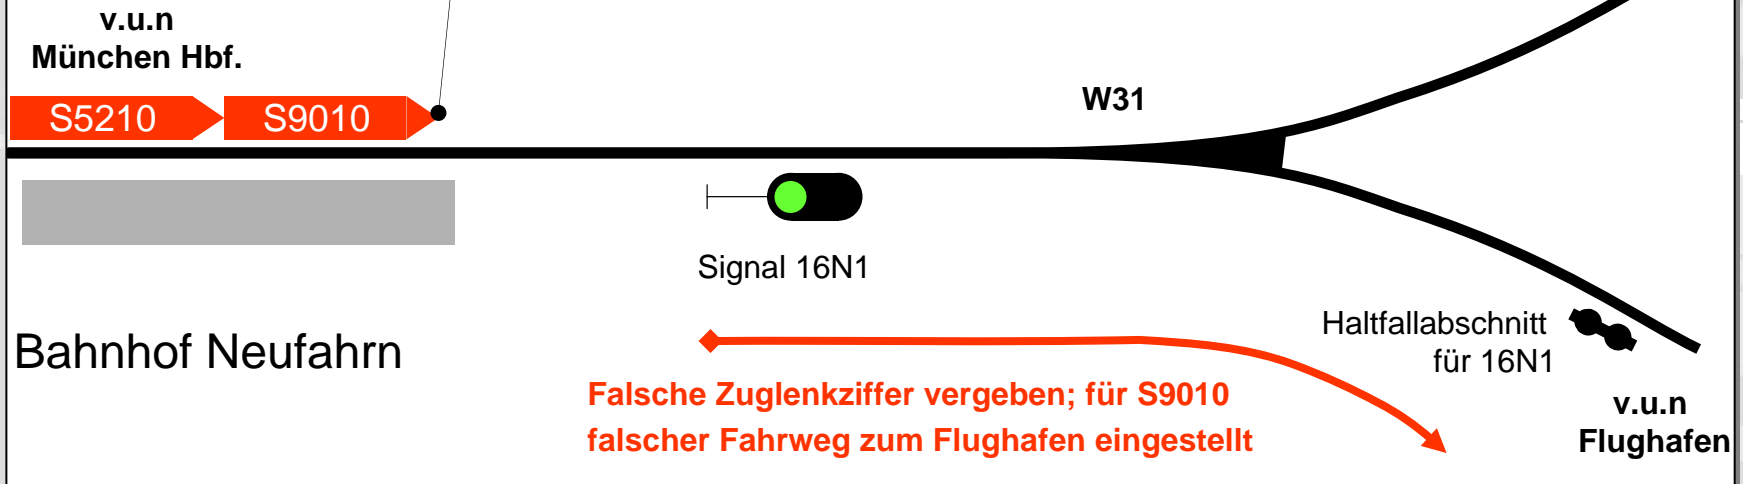
Tf kann das Signal 16N1 vom Halteplatz aus wegen Nebels nicht erkennen; Abfahrt dennoch zulässig nach 408.0333 5d)

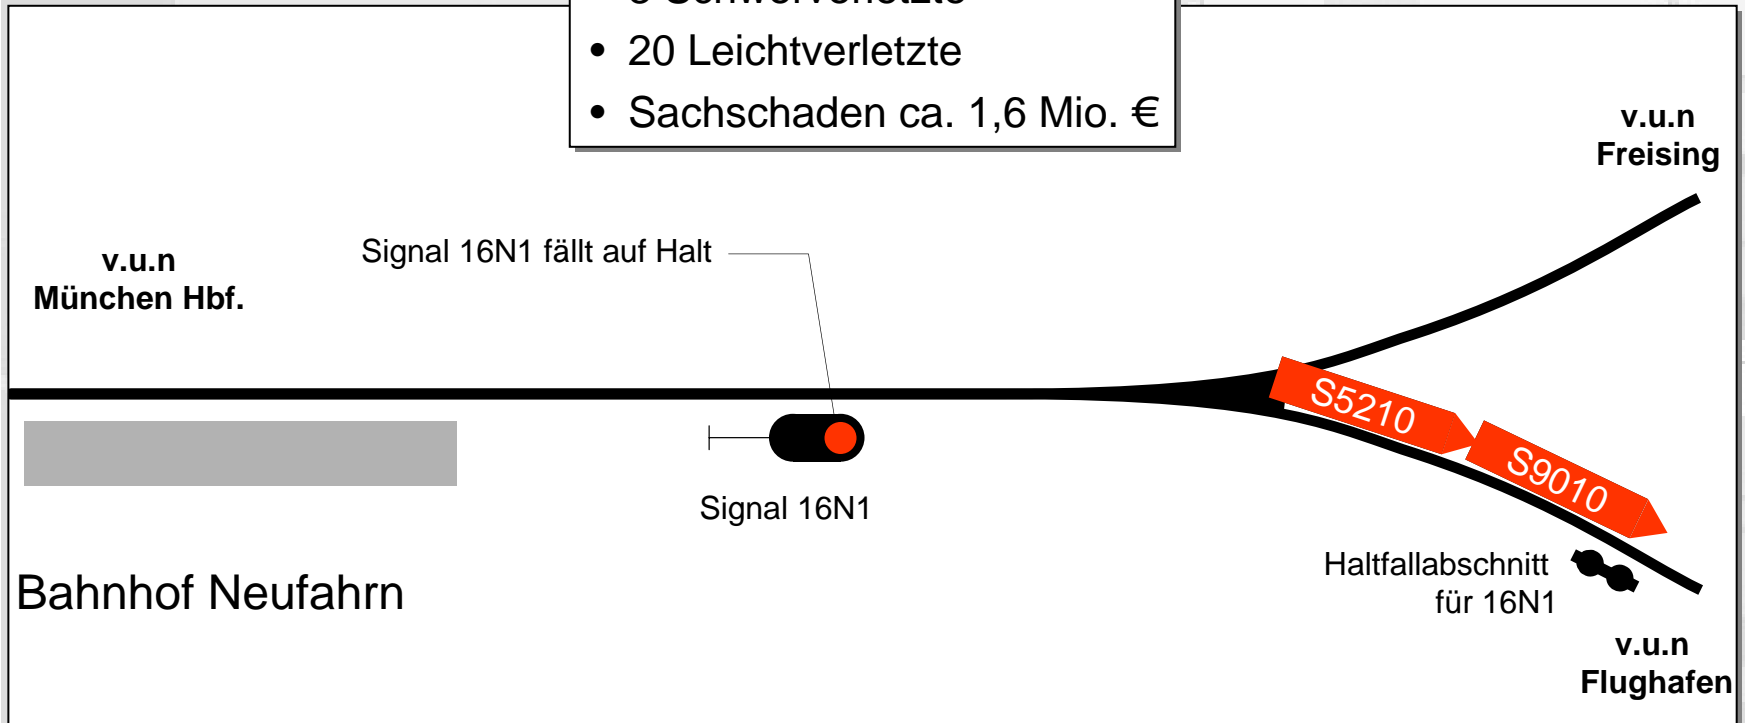
- 3 Schwerverletzte
- 20 Leichtverletzte
- Sachschaden ca. 1,6 Mio. €

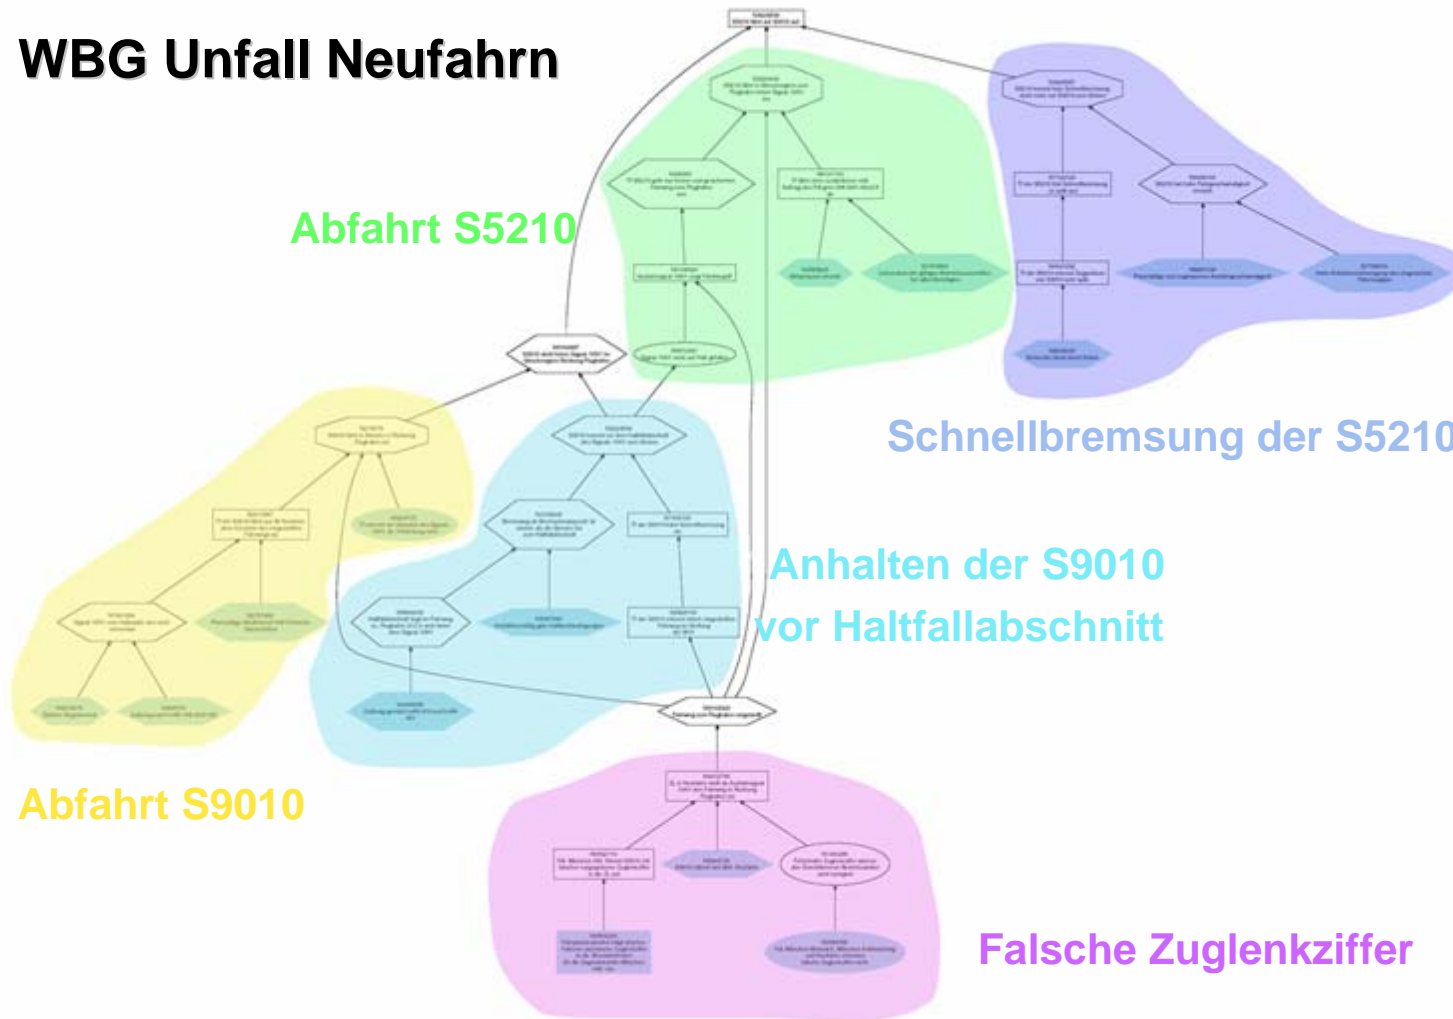
## WBG Unfall Neufahrn

- **Missachtung der Neuregelung 408.0331 3 (5)**  
Ein vorschriftenkonformes Verhalten gemäß dem Modul 408.0331 3 (5) des Tf der S5210 und des özF Neufahrn hätte den Unfall mit hoher Wahrscheinlichkeit verhindert. Dies wird auch durch die WBA bestätigt und im Graph entsprechend dargestellt.
